PROJEKT ARCHITEKTONICZNO- BUDOWLANY - KONSTRUKCJA
ZMIANA SPOSOBU UŻYTKOWANIA BUDYNKU KOŚCIOŁA POEWANGIELICKIEGO
ZLOKALIZOWANEGO W GIŻYNIE GMINA NOWOGRÓDEK POMORSKI
DZIAŁKI NR EWID. 306, 301/1, 296/1, 501 OBRĘB 321005_5.0003
NA CENTRUM EDUKACYJNO-HISTORYCZNE

A. STAN ISTNIEJĄCY - OCENA STANU TECHNICZNEGO – EKSPERTYZA I-go STOPNIA

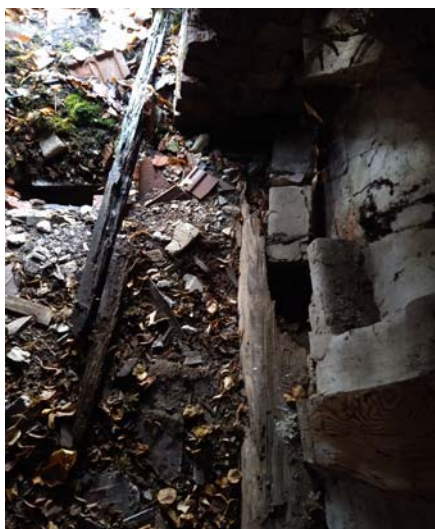
Co prawda ściany nadziemne nie posiadają spękań, rys jednak spoiny wapienne i w częściach wapienno-cementowe szczególnie w ścianach podłużnych sali głównej są w złym i bardzo złym stanie. Ściany grubości 24cm obudowy szkieletu drewnianego wieży (pomieszczenie dzwonniczy) są w dobrym stanie jednak wzdłuż okapów nieuszczelnności pokrycia dachowego mogły spowodować uszkodzenia erozyjne w górnej części ścian. Spoiny ścian podłużnych sali głównej są wykruszone miejscami na głębokość do 8cm, wiele cegieł ścian – szczególnie starych cegieł jest wykruszonych i zaokrąglonych (erozja) Brak okapu dachowego, rynien i rur spustowych, oraz niedbale, nieuszczelnie ułożona dachówka z jej brakami w wielu miejscach powoduje zamakanie ścian i konstrukcji drewnianej a w konsekwencji intensywną erozję fizyko-chemiczną oraz biologiczną (bluszcze wrastające w strukturę ścian). Ściany szczytowe są w nieco lepszym stanie jednak w narożach przyokapowych są w złym stanie. Obrazuje to poniższa fotografia. Widoczne uszkodzenie struktury ściany szczytowej oraz całkowicie zmurzała

belka dolna szkieletu ściany szczytowej na długości około 110cm. Nad miejscem uszkodzeń brak dachówek.

Stan techniczny więźby dachowej kwalifikuje ją do całkowitego demontażu łącznie ze ścianami szczytowymi od poziomu szkieletu drewnianego ścian. Dodatkową przesłanką całkowitego demontażu jest celowość wzmocnienia ścian przez wykonanie wieńców żelbetowych. Wykonanie wieńców zapewnia właściwe i pewne oparcie konstrukcji więźby dachowej i rozłożenie obciążeń na ściany.

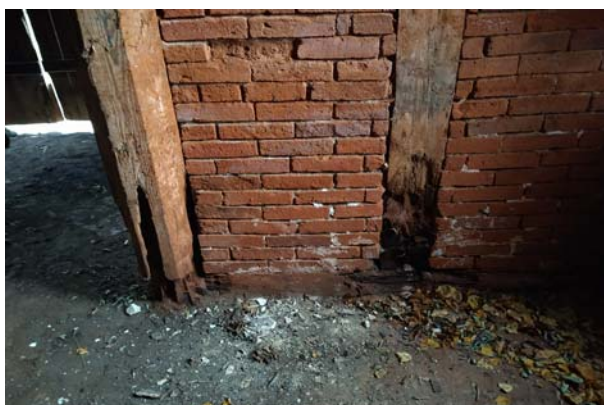
Słupy drewniane o przekroju ośmiokątnym symetrycznym są w strefie przyposadzkowej w złym stanie. Widoczne są znaczne ubytki struktury drewna na skutek zawilgocenia i w konsekwencji zgnilizny drewna. Brak jest po jednym słupie w każdym z dwóch rzędów słupów. W świetle obecnych norm obliczeniowych słupy mają znacznie przekroczoną smukłość. W obecnym kształcie nie powinny być uwzględniane w obliczeniach konstrukcji budynku. Uszkodzenia pokazuje poniższa fotografia :

Z uwagi na zabytkowy charakter budynku jest możliwe odtworzenie więźby z masywnych elementów drewnianych. Przeprowadzone sprawdzające obliczenia statyczno-wytrzymałościowe więźby wykazały taką możliwość w podobnym układzie konstrukcyjnym bez zastosowania podciągów podłużnych opartych na słupach. Brak słupów jest pożądanym ze względów funkcjonalnych. Jednak z uwagi na celowość zmniejszenia ciężaru konstrukcji zalecane jest przekrycie budynku więźbą opartą o lekkie drewniane dźwigary kratowe z węzłowymi płytkami kolczastymi.

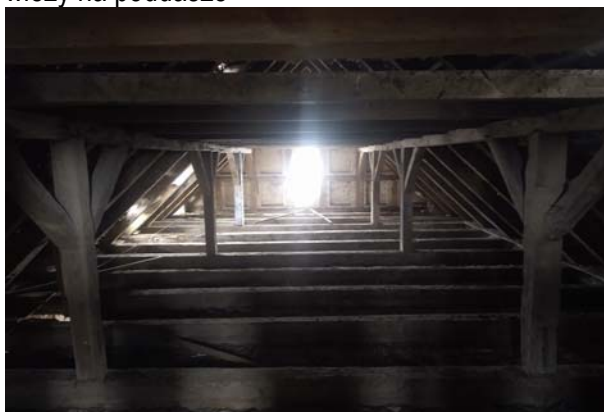
Widok konstrukcji przedstawia poniższa fotografia wykonana z perspektywy otworu drzwiowego z wieży na poddasze

Poprzeczne belki stropowe o przekroju około 30x30cm są ułożone nad salą główną w rozstawie co około 92-95cm w świetle między belkami. Przy inwentaryzacji nie wykonano rozbiórki ścian w miejscu oparcia belek na ścianach podłużnych jednak prawdopodobnie belki stropowe nie są oparte na murlatach lecz bezpośrednio na ścianach. Między belkami wykonane są murki do górnej krawędzi belek. Na skrajnych i trzech środkowych belkach opierają się słupy szkieletu ścian szczytowych oraz słupy płatwi pośrednich. Połacie dachu posiadają liczne ubytki pokrycia dachówkowego, szczególnie wzdłuż ścian podłużnych co powoduje zamakanie elementów drewnianych, ich degradację oraz deskowania sufitu.

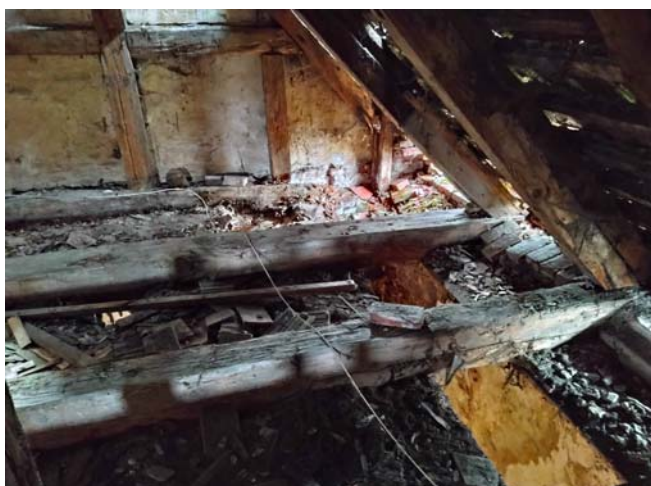
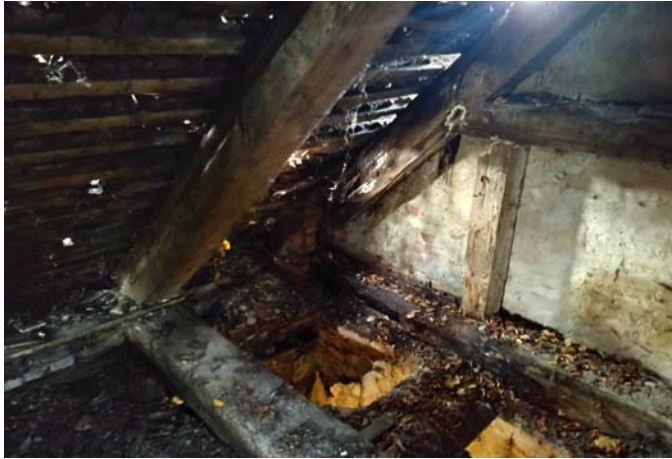
Widoczne zarwanie deskowania sufitowego, zmurszałe belki szkieletu ściany szczytowej , zmurszałe dolne odcinki krokwi i przyściennie odcinki belek stropowych. Cała powierzchnia pokryta gruzem dachówek i zaprawy wapiennej.

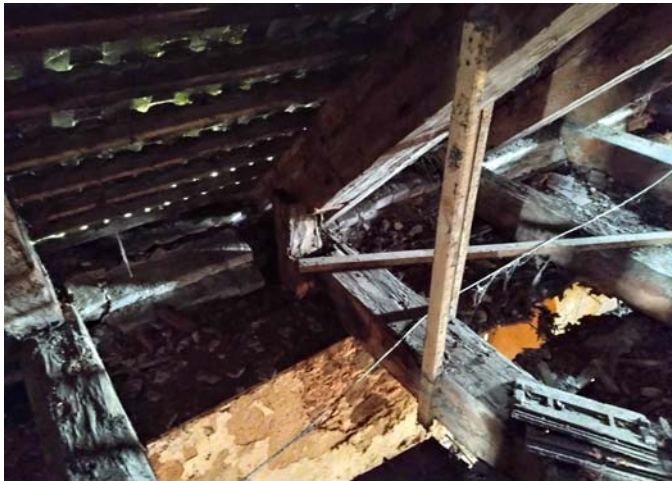
Widoczne zarwanie deskowania sufitowego, zmurszałe dolne odcinki krokwi i przyściennie odcinki belek stropowych. Prowizoryczna naprawa zmurszałej krokwi przez boczną belkę wzmacniającą i słupki podporowe z łąt dachowych przybite do belki stropowej. Podparcie zmurszałej krokwi elementem drewnianym.

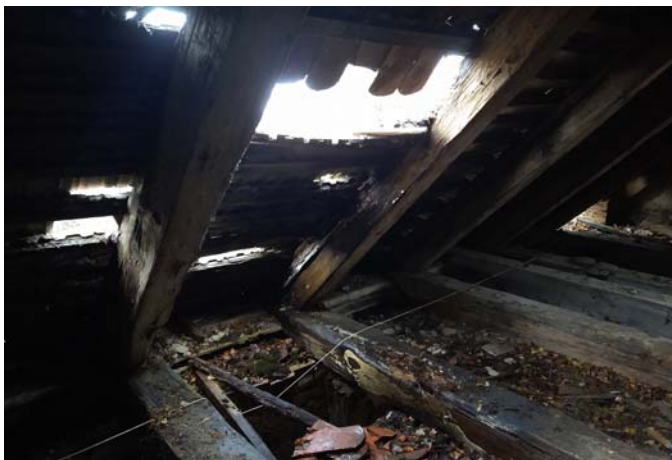
Duże braki w pokryciu połaci dachówką. Zmurszałe elementy drewniane.

Pokrycie dachówkowe połaci dachowej jest w bardzo złym stanie technicznym. Posiada liczne ubytki, nieszczelności i ślady prowizorycznych napraw. Opady deszczu powodują ciągłe zamakanie elementów więźby i ścian budynku. Możliwe jest zsuwanie dachówek z połaci co bezpośrednio zagraża osobom przebywającym w pobliżu ścian. Po usunięciu bluszczu porastającego całą wieżę, który w pewnym stopniu zabezpieczał przed osuwaniem dachówek istnieje prawdopodobieństwo spadania dachówki na przyległą działkę zabudowaną domem jednorodzinnym co stanowi poważne zagrożenie dla osób przebywających w pobliżu wieży.

Zaleca się ustawienie tablic ostrzegawczych o zagrożeniu przebywania w pobliżu budynku, oraz zabezpieczenie połączenia dachu wieży od strony działki z budynkiem jednorodzinnym np. przez jej przekrycie siatką syntetyczną.

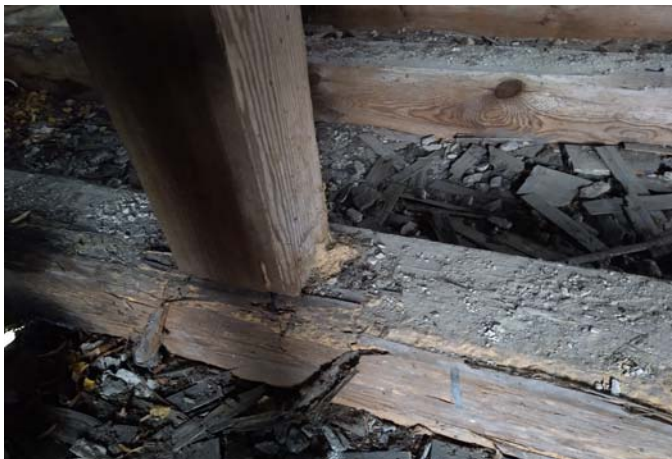
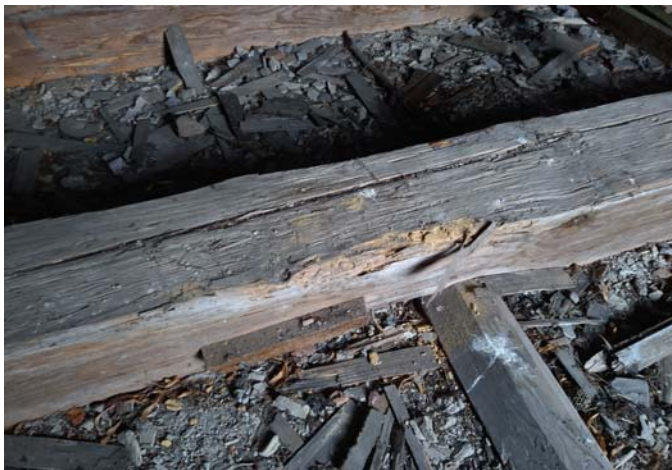
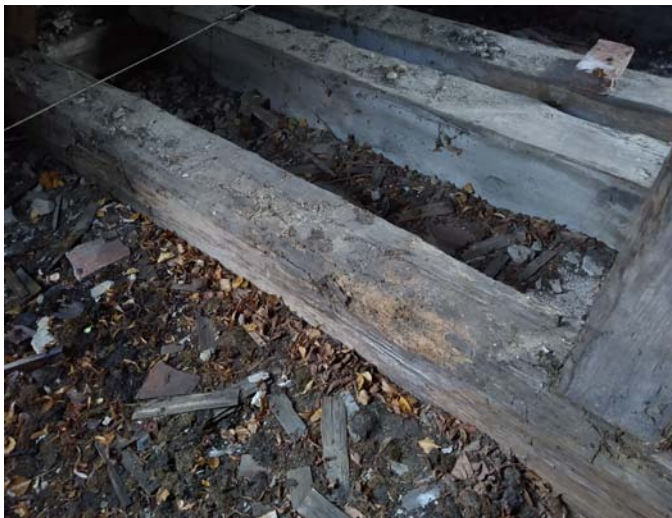
Zmurszałe fragmenty belek stropowych. Lokalizacja w różnych miejscach

Większość masywnych belek stropowych posiada znaczne uszkodzenia szczególnie w pasie szerokości około 1,5m wzdłuż ścian podłużnych. Ocena ich przydatności do dalszej eksploatacji jest

możliwa jedynie po ich całkowitym odsłonięciu. Dotyczy to większości elementów konstrukcji. Bardzo zły stan deskowania pokrytego tynkiem wapiennym przy ścianach podłużnych zagraża zarwaniem.

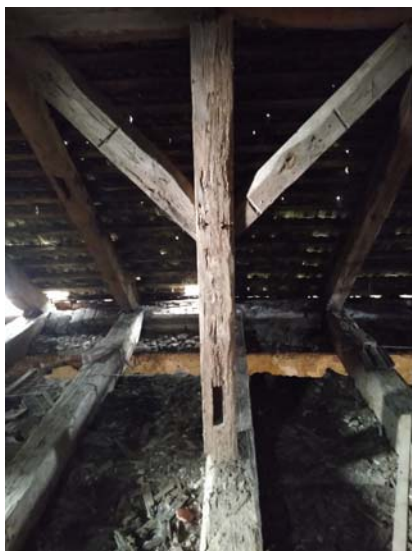
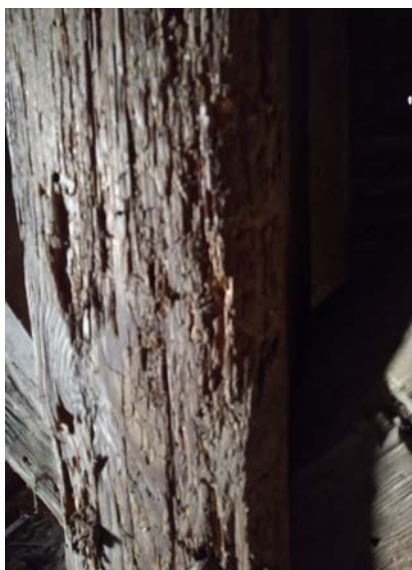
Słupki płatwi pośredniej znajdują się w średnim stanie technicznym. Z pewnością zostały użyte jako słupy z innych elementów konstrukcji podczas przebudowy wieży prawdopodobnie na początku XX wieku. Świadczą o tym gniazda i otwory ciesielskie w wielu elementach pozostałe po wcześniejszej

konstrukcji. Poniższa fotografia przedstawia jeden z takich elementów. W tle widoczne braki w pokryciu dachówką i brak sufitu wzdłuż ściany podłużnej. Gniazdo ciesielskie widoczne również w krokwi po lewej stronie słupa.

Poniżej zbliżenie słupa obrazujące zły stan techniczny drewna.
