PROGRAM PRAC KONSERWATORSKICH

**ZMIANA SPOSOBU UŻYTKOWANIA BUDYNKU KOŚCIOŁA POEWANGELICKIEGO
WE WSI GIŻYN NA CENTRUM EDUKACYJNO-HISTORYCZNE**

GIŻYN Działka nr ewidencyjny 306/2 i 296/3 (wg aktualnych podziałów
geodezyjnych), obręb 321005_5.0003 Giżyn, gmina Nowogródek Pomorski, powiat
myśliborski, województwo zachodniopomorskie. Sąsiednie działki : nr 301/1, 501

Dnia 20.03.2024 r.

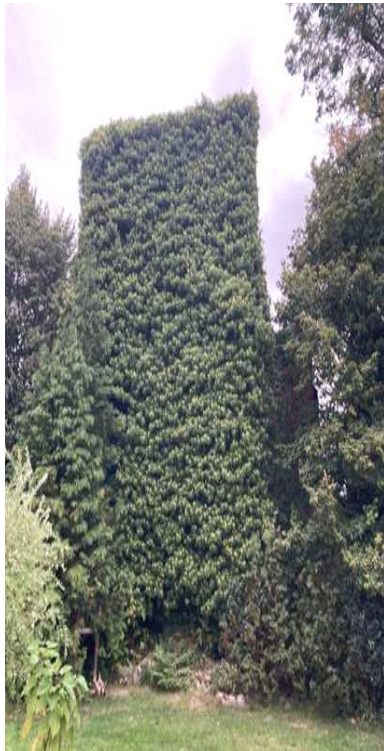
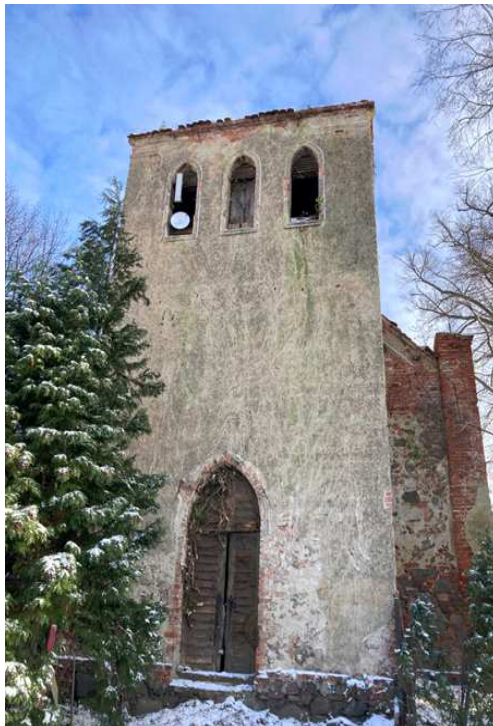
Nr 9

Sytuacja.
Wieża ściana w granicy z
działką sąsiednią.
Stan z września 2023 r.
Stan z listopada 2023r.
- po wycięciu pnączy
wrośniętych w mury.
Odsłonięte pierwotne
wejście do budynku –
obecnie w granicy
z działką nr 301/1, oraz
otwory okienne frontowe.

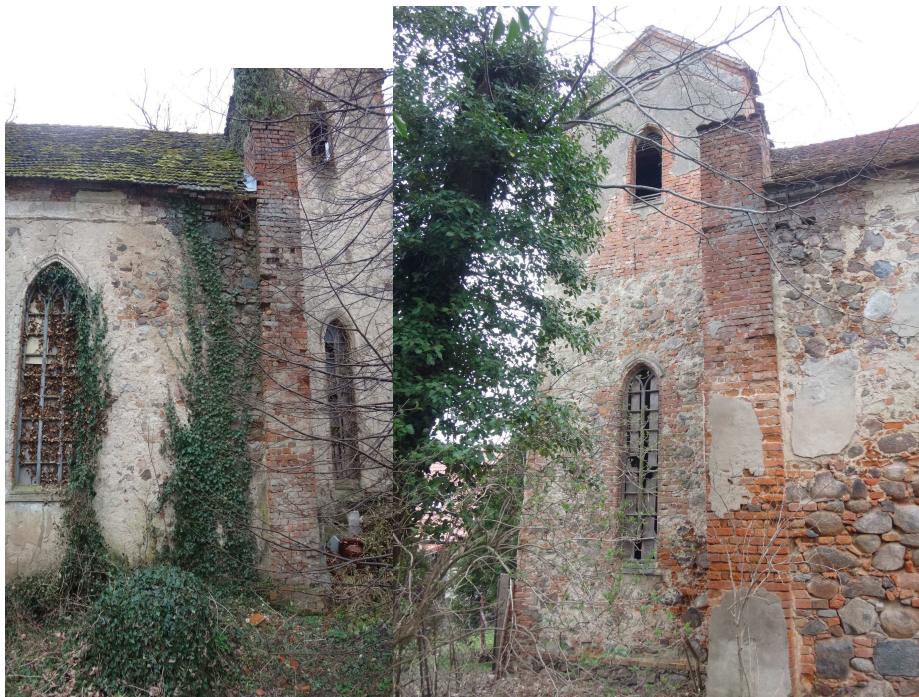
Nr 10

Fragment elewacji
południowej i wieży
z widocznym rysunkiem
okien bocznych. Ilustracja
stanu katastrofального
stolarki okiennej i murów
zewnętrznych.
Pnącze zimozielone na
pochylonym pniu
sąsiadującego drzewa.
Fot. B. Tamulska
Marzec 2024 r.

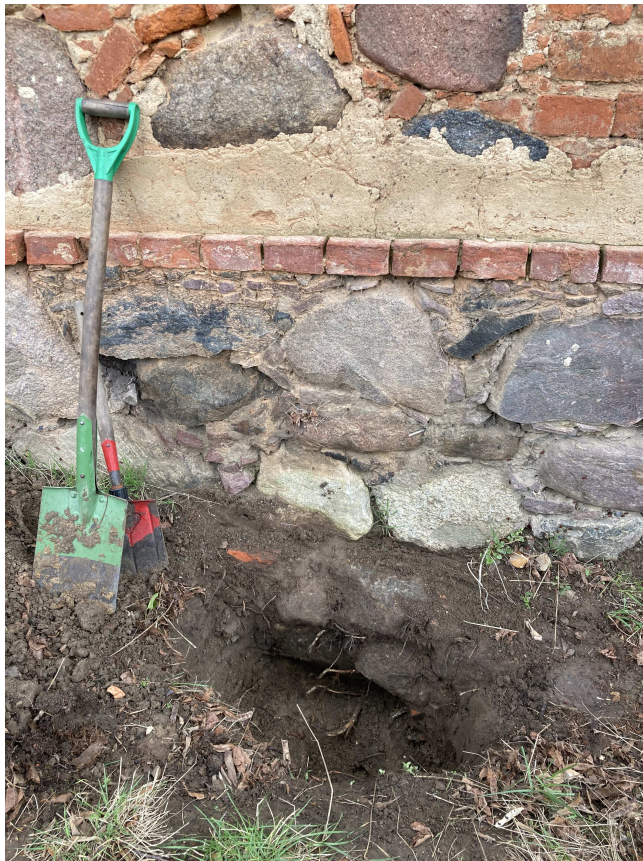
Nr12
 Detal
 Odkrywka fundamentowa
 w strefie elewacji
 południowej z widoczną
 ścianą cokołową kamienną.

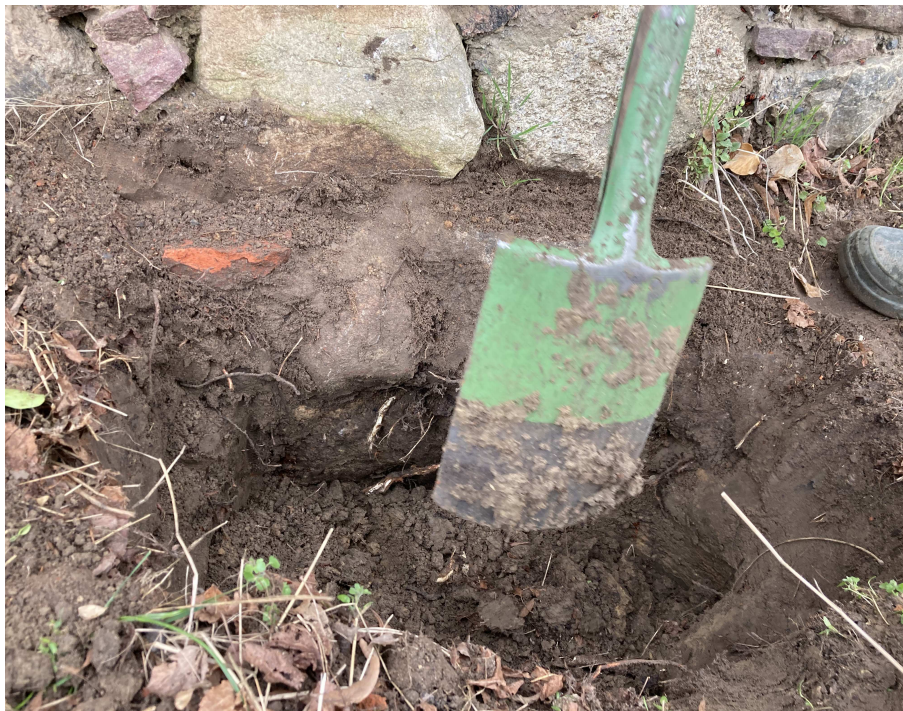
Nr 13
 Odkrywka fundamentowa
 w strefie elewacji
 południowej z widocznymi
 wrośniętymi korzeniami
 pobliskiego drzewa w
 przestrzenie między
 kamieniami.

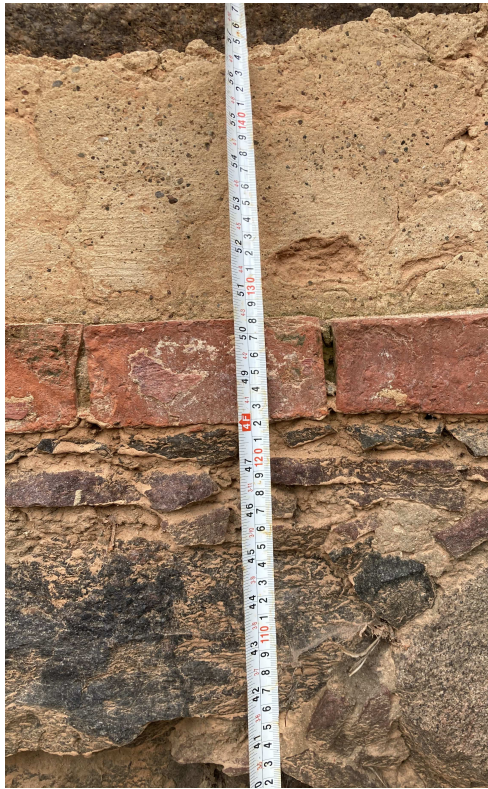
Nr 14

Pomiary cokołu przy zróżnicowanym odsłonięciu gruntem ściany cokołowej – najwyżej na 30 cm . Detal. Odkrywka fundamentu z kamieni osadzonych w gruncie. Strefa elewacji południowej od strony starych lip . Widoczne fragmenty systemu korzeniowego pod fundamentem na głębokości 50- 65 cm od poziomu gruntu oraz między kamieniami tworzącymi fundament.

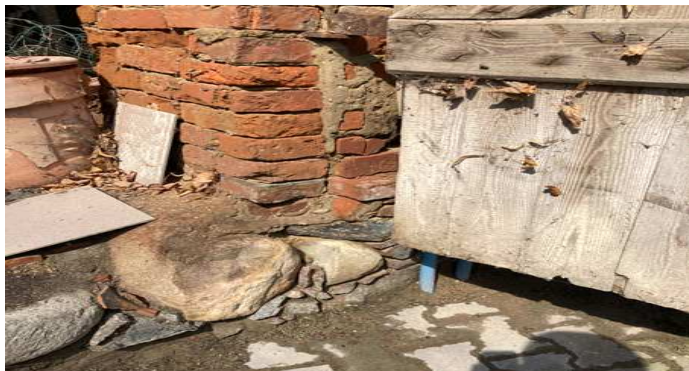
Nr 15

Detal. Prawa część otworu z wrotami w przyziemiu . Obluzowany stan progu z ruchomymi ceglami i gładzami; uzupełnianie wykutego otworu ceglami pozyskanymi z jego wykucia. Zaprawa współczesna.

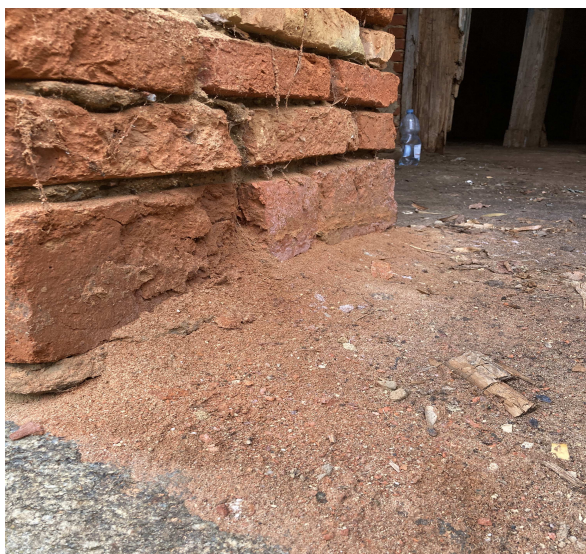
Nr 16

Detal. Przyziemie w strefie wrót . Stan muru z ruchomymi, kruchymi i osypującymi się ceglami. Punktowe pozostałości spoiny cementowej współczesnej.

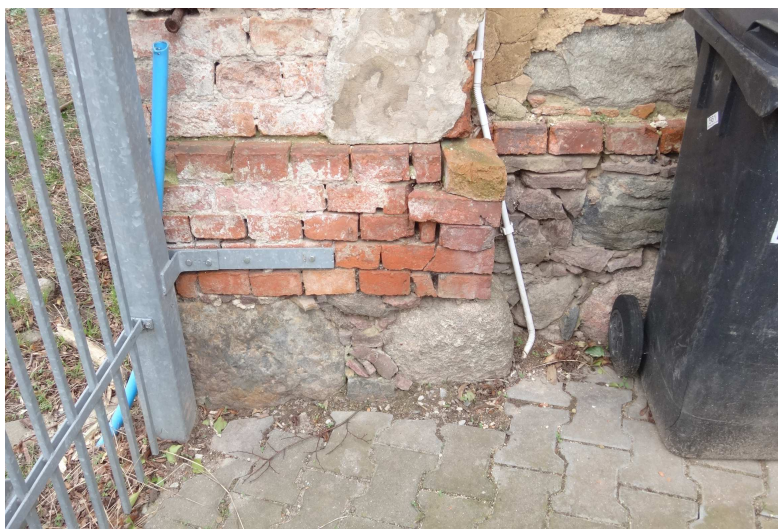
Nr 17
Detal.
Stan cokołu kamienno-
ceglanego w elewacji
wschodniej. Widoczne
warstwy tynków,
wypełnień i spoin ze
zróżnicowanego
pochodzenia i czasu.

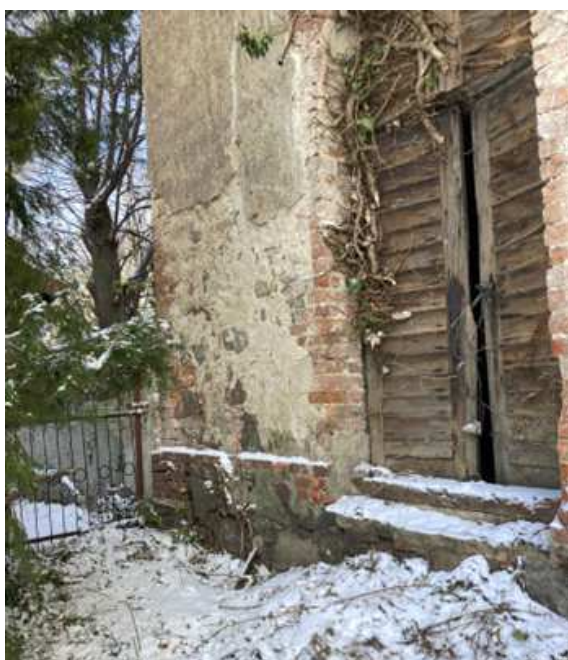
Nr 18
Detal. Odkryta ze
zdrewniałych pnączy wieża
od strony zachodniej
z granicą działki nr 301/1.
Widok nieużytkowanych
drzwi z progiem wyciętym
w murze fundamentowym.

- W elewacji wschodniej przywraca się (odtwarza) środkowe okno.
- Wieża w poziomie przyziemia zachowuje boczne okna a nieużytkowe drzwi wejściowe uzyskują pełną czytelną linię zaślepionego ostrołukowego otworu. Wieża po przebudowie ze względu na błędy i osłabienia konstrukcyjne otrzymuje harmonijne zwieńczenie czterospadowego zadaszenia.
- Dostępność wieży dla potrzeb technicznych zapewniają teraz schody techniczne strychowe.
- Układ konstrukcyjny dwuspadowego dachu nad częścią główną uzyskuje nowe drewniane rozwiązanie w miejsce drastycznie zdegradowanego i niebezpiecznie ciężącego osłabionym murom obwodowym.
- Występuje nowe lepsze rozwiązanie konstrukcyjne stropu wraz z izolacją termiczną i przeciwpożarową.

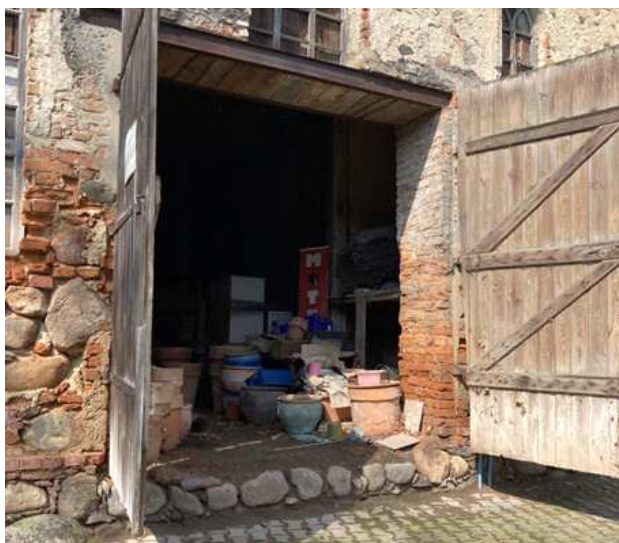
Nr 19
Detal.
Elewacja wschodnia
z przekutym otworem
w polu środkowego okna;
z osadzonymi wrotami typu
przemysłowego pod
wmurowanymi belkami
stalowymi. Przyziemie
i fundamentowanie – luźne,
ruchome.

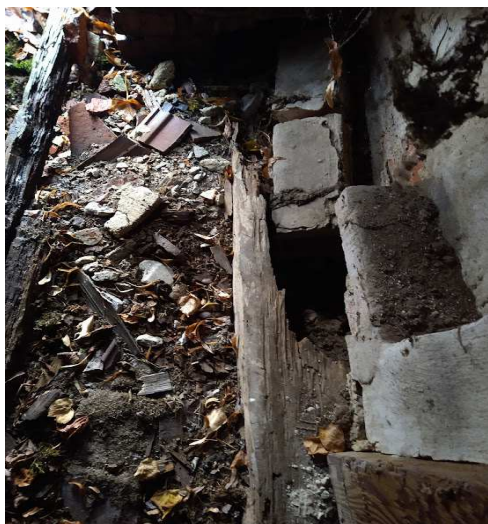
Nr 21

Strych. Stan katastrofalny konstrukcji zwieńczenia muru, bez wieńca, bez murlaty. Niestabilność i ruchliwość cegieł, wypełnień, belek elementów. Brak wypełnienia konstrukcyjnego w całej powierzchni stropu. Ogromne nieszczelności dachu, stropu, ścian.

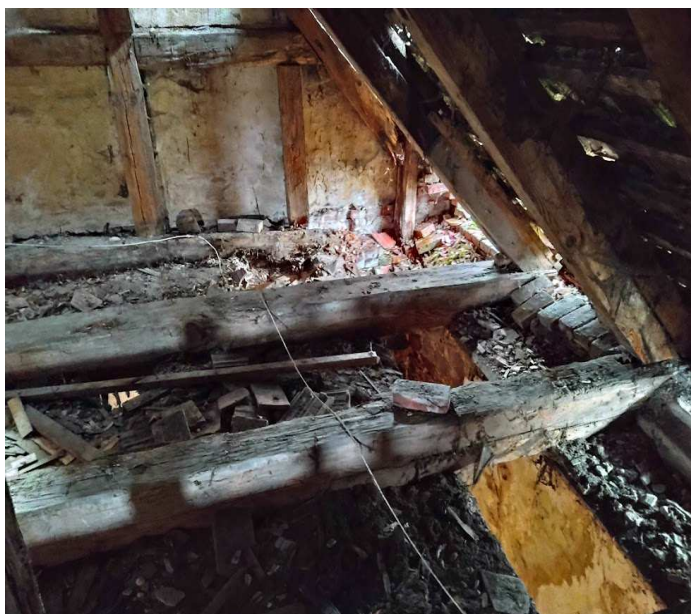
Nr 22

Detal. Strych. Stan katastrofalny belkowania i konstrukcji dachu oraz stropu oraz zwieńczenia murów. Niestabilność i ruchliwość elementów. Widok intensywnej destrukcji materiałowej. Ogromne nieszczelności dachu stropu ścian.

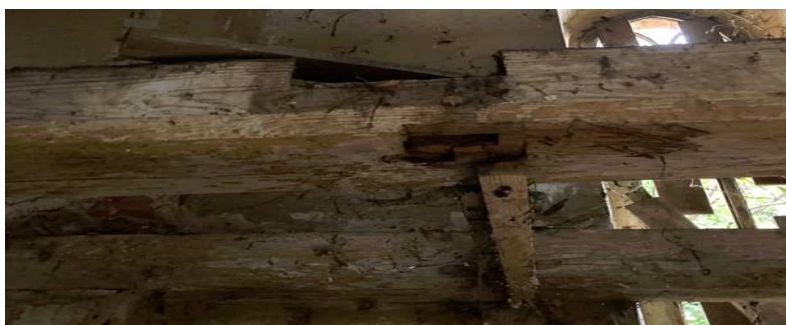
Nr 25

Zdegradowane belki elementy konstrukcji, puste czopy, wycięcia, sztukowania itp. widoczne działania wcześniejszej przebudowy. Brak widocznego planu ciesielskiego, nieskładność połączeń.

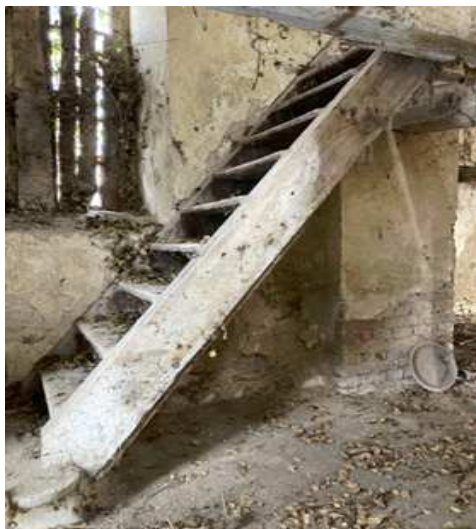
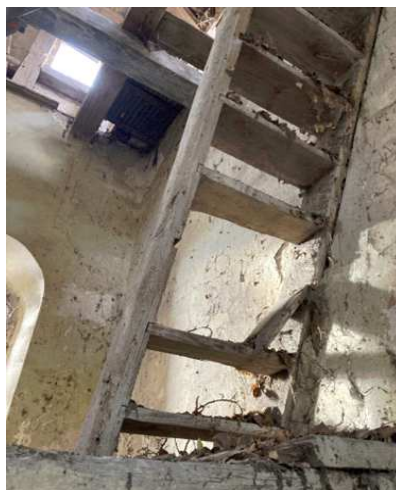
Nr 26, Nr 27
 Detal.
 Strefa wieży.
 Prowizoryczny
 zdegradowany sposób
 dojścia do strychu.

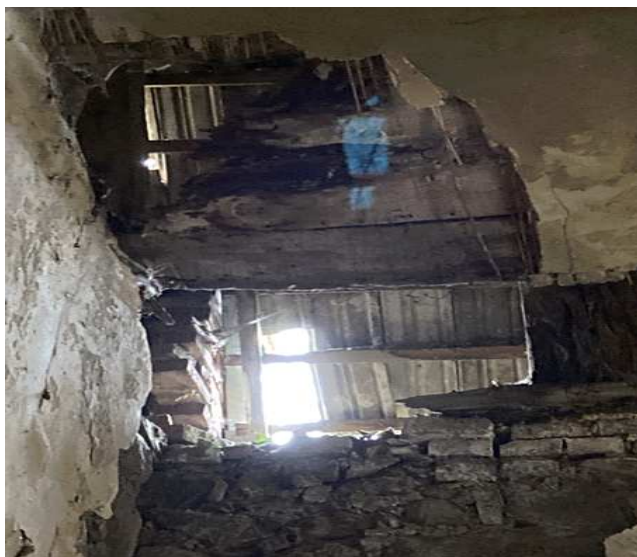
Nr 28
 Detal.
 Wnętrze. Katastrofalny
 rozległy stan wszystkich
 elementów
 konstrukcyjnych. Mury,
 strop, dach. Sytuacja
 odpowiadająca stanowi
 w czterech narożach
 budynku. Brak bieżących
 remontów, długotrwała
 intensywna ingerencja
 warunków atmosferycznych
 (deszcze, śnieg, mróz,
 wichury) .

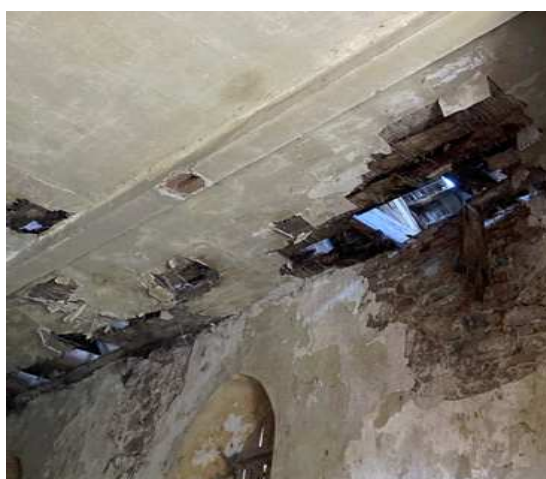
Nr 29
 Detal. Wnętrze. Stan
 murów i sufitu (stropu)
 z prześwitami (dziurami)
 w stropie z widocznym
 niebem poprzez dziury
 w zadaszeniu. Sytuacja
 odpowiadająca całemu
 sufitowi spowodowana
 długotrwałymi
 nieszczelnościami pokrycia
 dachowego umożliwiającą
 długotrwałą i intensywną
 ingerencję warunków
 atmosferycznych (deszcze,
 śnieg, mróz, wichury) .
 Fot. B. Tamulska
 Wrzesień 2023 r.

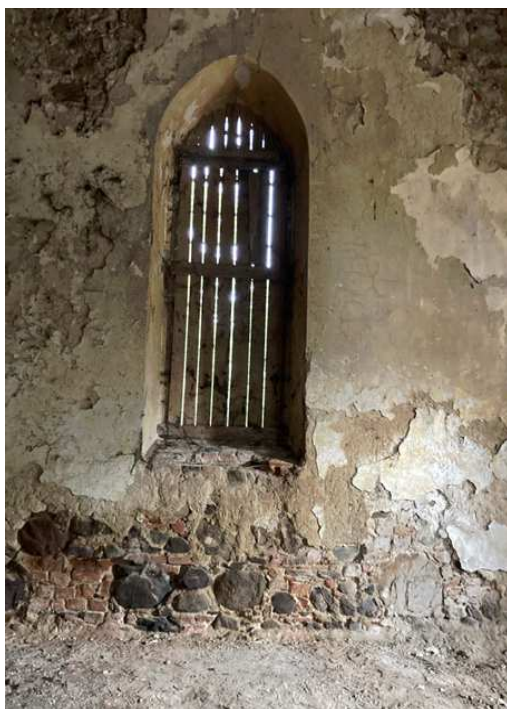
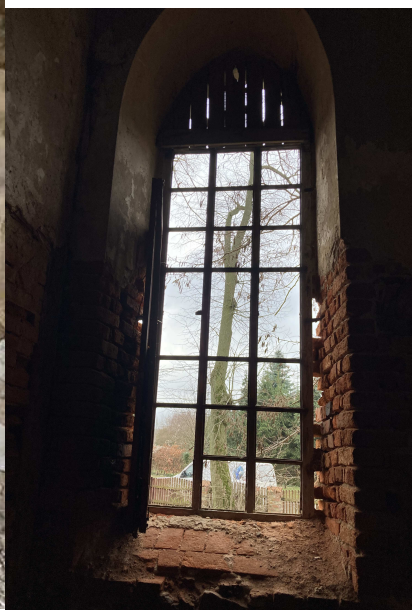
Nr 30, Nr 31
 Detal. Okna trójdzielne .
 Wnętrze. Ściana
 południowa północna .
 Katastrofalna, szczątkowa
 postać stolarki,
 pozostałości szprosowania,
 brak szyb, brak okuć,
 niestabilność mocowania
 w otworze okiennym
 z obłuzowanymi ceglami
 i wypełnieniami

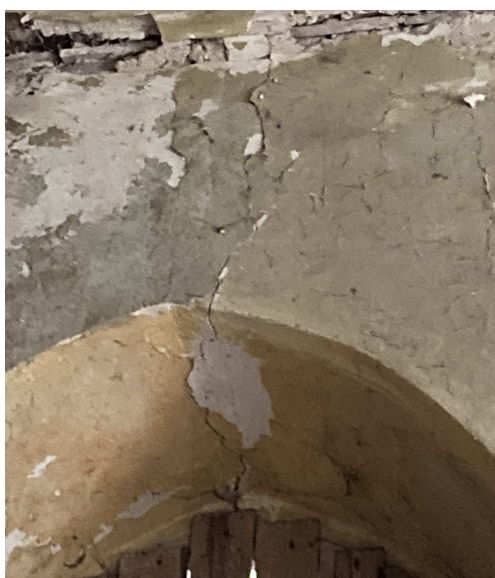
Nr 32
 Detal. Nadproże
 ostrołukowe okna
 osłabione pęknięciem
 pionowym w konstrukcji
 ściany. Od góry widoczny
 fragment stropu
 i zwieńczenia muru, jakby
 najmniej uszkodzonego
 czynnikami zewnętrznymi
 i brakiem remontów
 bieżących.

2.3 Wypełnienie stabilnych szczelin i pęknięć w murze

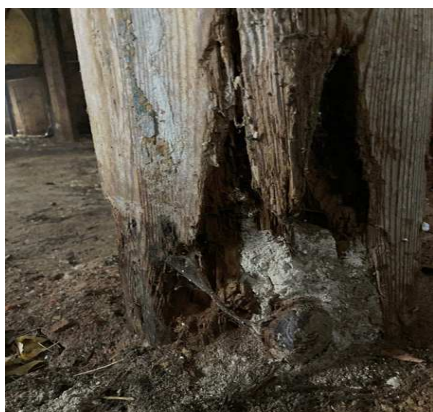
Nr 33
 Detal. Ilustracja stanu
 drewnianego słupka-
 pozostałości po
 drewnianym wystroju
 sakralnym. Odcinek
 przyziemia. Wysoki stopień
 zniszczenia materiałowego,
 niestabilność, ubytki,
 przegnicia.

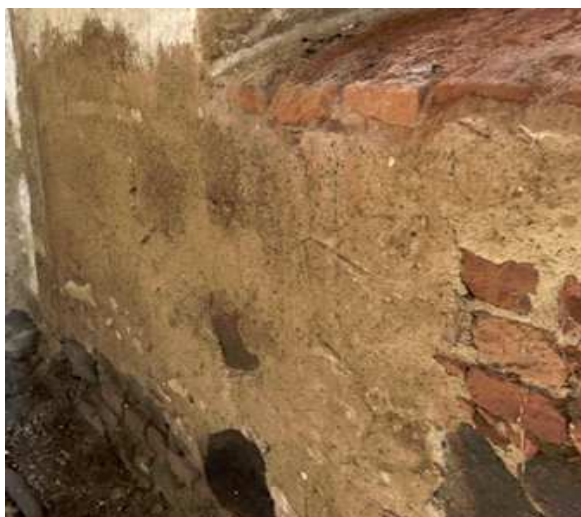
Nr 34
 Detal.
 Fragment ściany
 wewnętrznej przy
 parapecie okna.
 Wypełnienie pierwotne
 i wtórne. Widok
 permanentnego , rozległego
 i głęboko skażenia
 opadami deszczowymi
 i pozostałymi warunkami
 środowiska.
 Fot. B. Tamulska
 Wrzesień 2023 r.

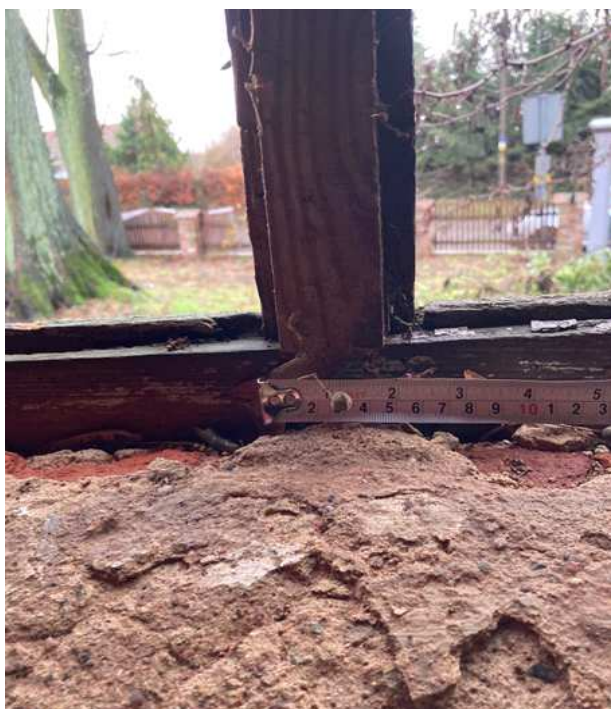
Nr 35
 Detal.
 Osadzenie stolarki okiennej
 w dolnej części okna.
 Drewno w szczątkowej
 postaci i ilości, brak szyb,
 kitu. Obróbka
 okołookienna
 i kształtowanie otworu
 ceglami – wykruszone
 „ruchome. Śladowe ilości
 tynku wewnątrz obiektu.
 Wypełnienia i wiązania
 cegieł pierwotne,
 współczesne lub ich brak.
 Wypełnienie pierwotne
 w stanie ruchomym,
 miłkim. osypującym się.

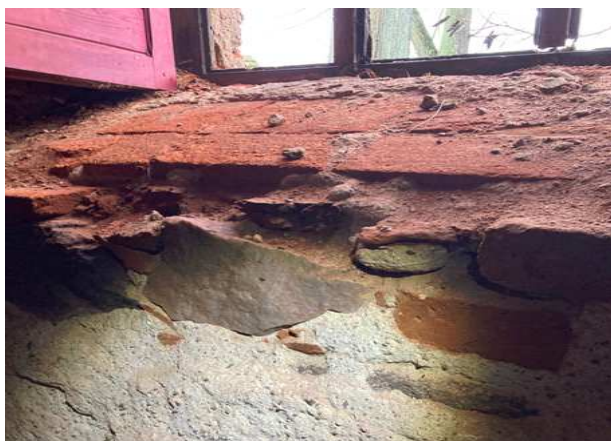
Nr 36
 Detal.
 Fragment okna,
 profilowanego cegła
 i tynkiem parapetu
 i mur podokienny
 kamienno-ceglany
 z tynkiem w szczątkowej
 postaci. Wypełnienie
 pierwotne i późniejsze
 w stanie ruchomym,
 miłkim. osypującym się.

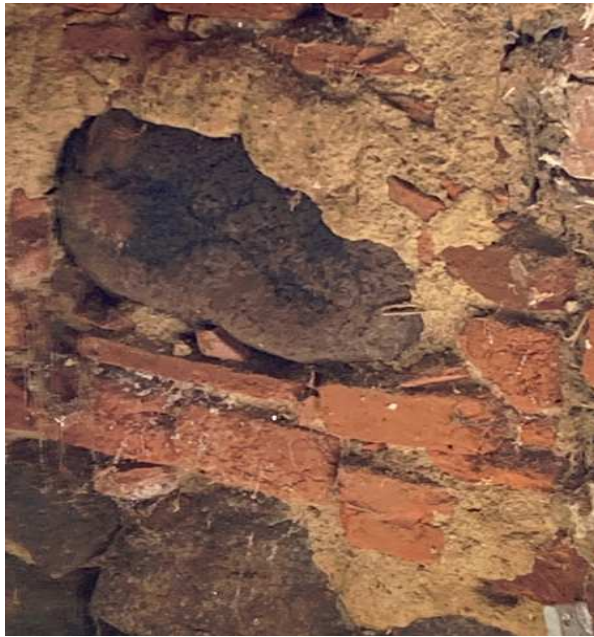
Nr 37

Wypełnienie pierwotne wapienno- piaskowe w stanie ruchomym i ubytkami.

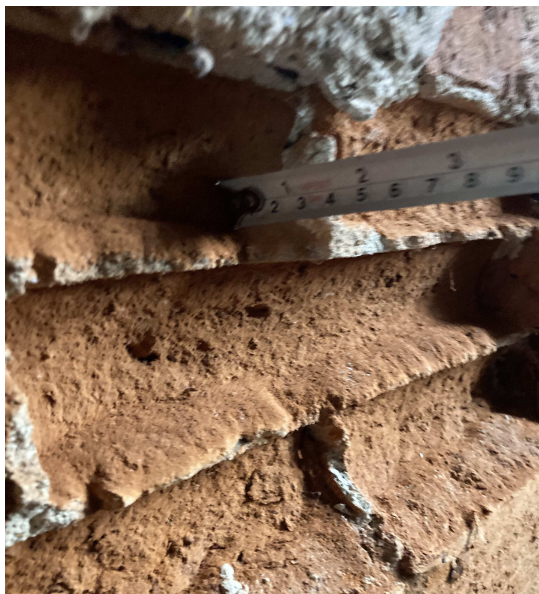
Nr 38

cementowej między starymi cegłami. Ubytki

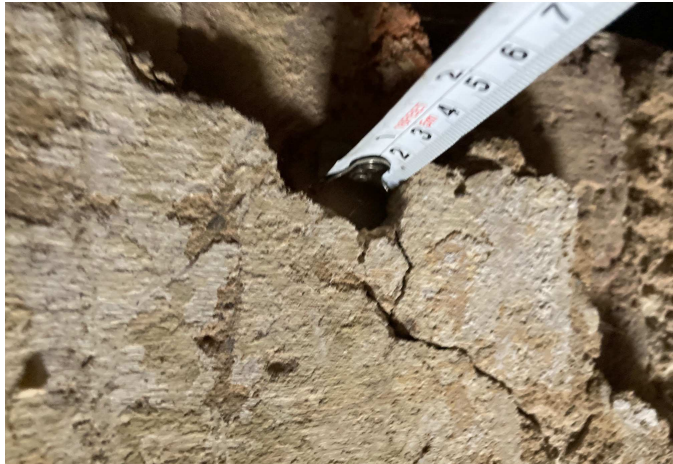
Nr 40
 Detal.
 Wnętrze sali głównej.
 Fragment ściany murowanej
 z cegły i kamienia
 z pozostałościami
 wierzchniej warstwy
 kruchego, niestabilnego
 i osypującego się tynku
 o zróżnicowanej grubości
 1-6 cm (głębokości
 szczelin w tynku
 w miejscach szczątkowego
 zachowania).

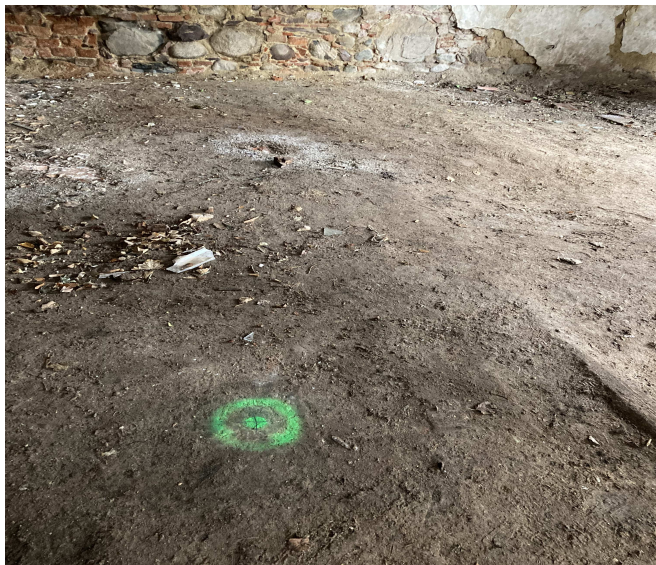
Nr 41
 Detal.
 Wnętrze główne. Widok
 na istniejącej, posadzce
 w przymurzu, miejsca
 pomiaru geodezyjno-
 wysokościowego.
 Posadzka w zdegradowana,
 bez warstwy wierzchniej,
 podbudowy. Znikome ślady
 pierwotnego materiału
 budowlanego.

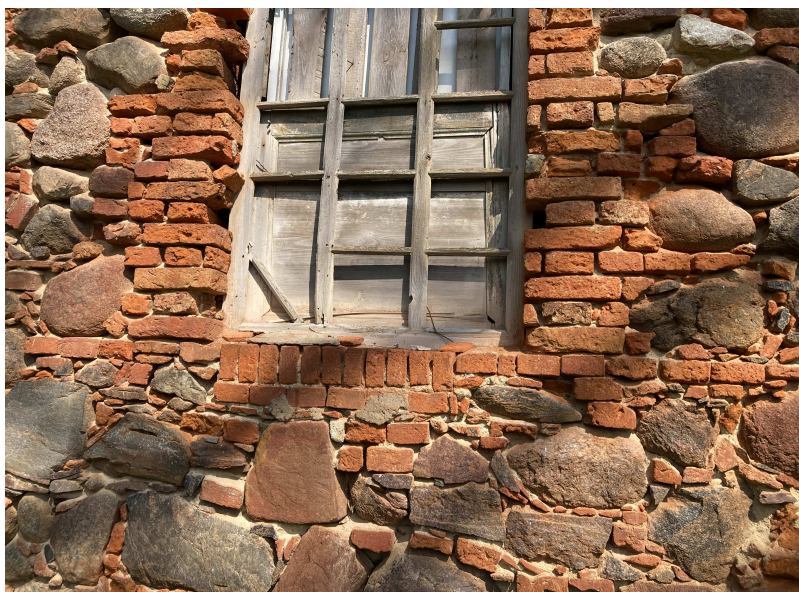
Nr 43
 Detal.
 Stolarka okienna .
 Fragment okna
 z trójdzielnym pionowym
 podziałem i szprosami.
 Ilustracja stanu
 katastrofalnego stolarki
 okiennej i murów
 zewnętrznych. piasku.

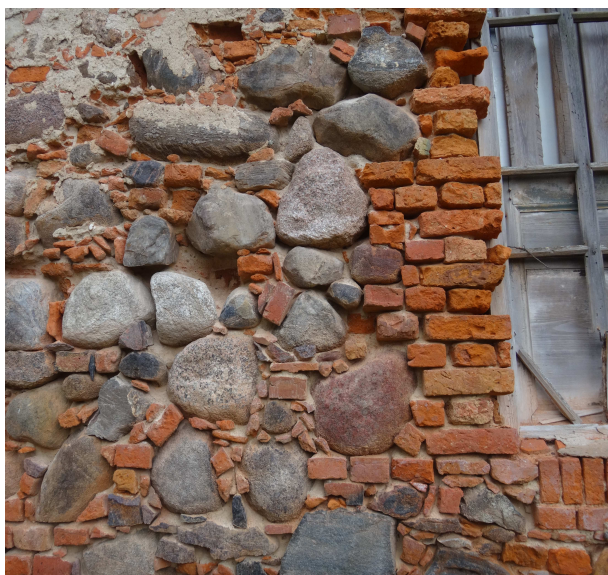
Nr 44

Stan elewacji pozbawionej
 tynku i wypełnień
 międzyceglanych oraz
 kamiennych , ubytki
 materiału w elewacji. Brak
 śladów obróbki
 okołookiennej. Okna
 zabite od wewnątrz (jak
 większość w obiekcie) ze
 szczątkową konstrukcją, bez
 szyb.

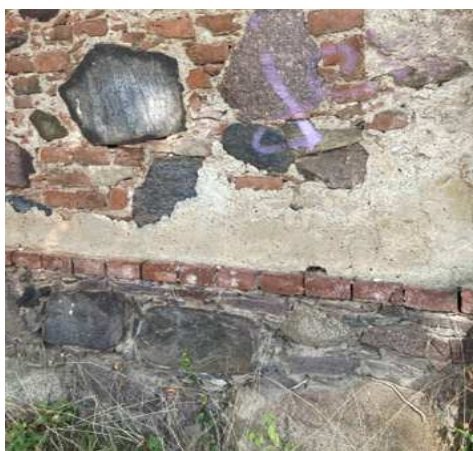
Nr 45

Detal.
 Stan elewacji frontowej
 południowej z elementem
 wandalizmu w postaci
 graffiti
