PROGRAM PRAC KONSERWATORSKICH

**ZMIANA SPOSOBU UŻYTKOWANIA BUDYNKU KOŚCIOŁA POEWANGELICKIEGO
WE WSI GIŻYN NA CENTRUM EDUKACYJNO-HISTORYCZNE**

GIŻYN Działka nr ewidencyjny 306/2 i 296/3 (wg aktualnych podziałów
geodezyjnych), obręb 321005_5.0003 Giżyn, gmina Nowogródek Pomorski, powiat
myśliborski, województwo zachodniopomorskie. Sąsiednie działki : nr 301/1, 501

Dnia 20.03.2024 r.

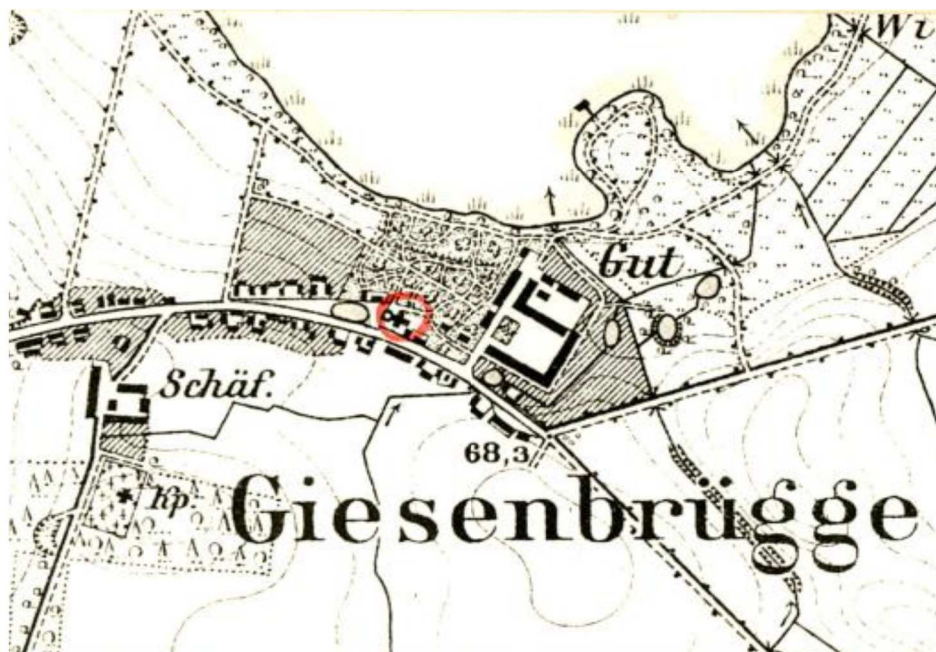
Nr 1
Giesenbrugge (Giżyn).

Sytuacja wg mapy z końca XIX wieku bądź początku XX wieku. Lokalizacja kościoła przy drodze, obok stawu, odrębnie aleją wydzielony park krajobrazowy (zwany dworskim, obecnie podworskim), po prawej- pałac i zabudowania pałacowe jako przyległe do parku.

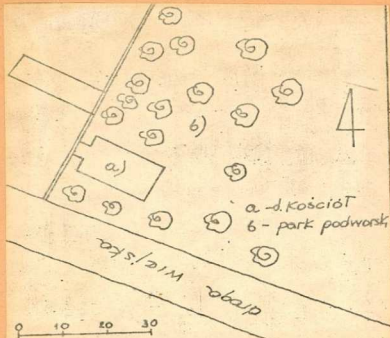
Nr 3
Kolejna strona Karty Ewidencyjnej Zabytków architektury i budownictwa Ośrodek Dokumentacji Zabytków w Warszawie, Elewacja południowo-wschodnia i północno-wschodnia.
PKZ.
Październik 1987rok

Szkic sytuacyjny pobieżny z podziałem geodezyjnym. Ilustracja fotograficzna stanu budynku z widoczną postępującą destrukcją murów, stolarki, dachu.

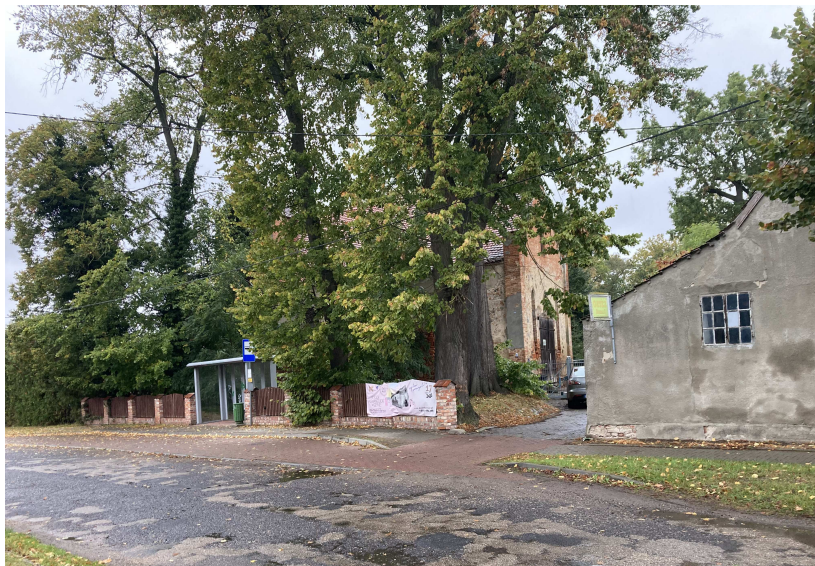
Nr 1, Nr 2
Sytuacja. Widok z drogi.

Starodrzew- dwie lipy
w części frontowej działki.
W głębi budynek kościoła
poewangelickiego.
Po lewej przystanek
autobusowy w pasie
nieruchomości. Ogrodzenie
współczesne murowane z
przęsłami z desek.

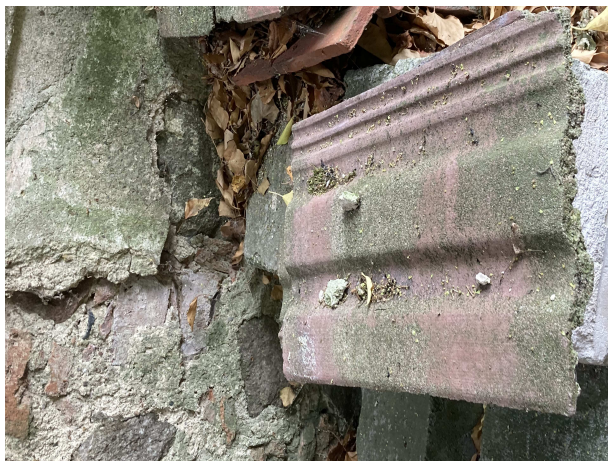
Nr 42
 Detal.
 Dachówka współczesna
 z pokrycia dachu.
